Escola Politècnica Superior
d'Edificació de Barcelona

ENGINYERIA D'EDIFICACIÓ PROJECTE FINAL DE GRAU

SEGUIMENT EN LA GESTIÓ DEL TANATORI DE VILAFRANCA DEL Penedès

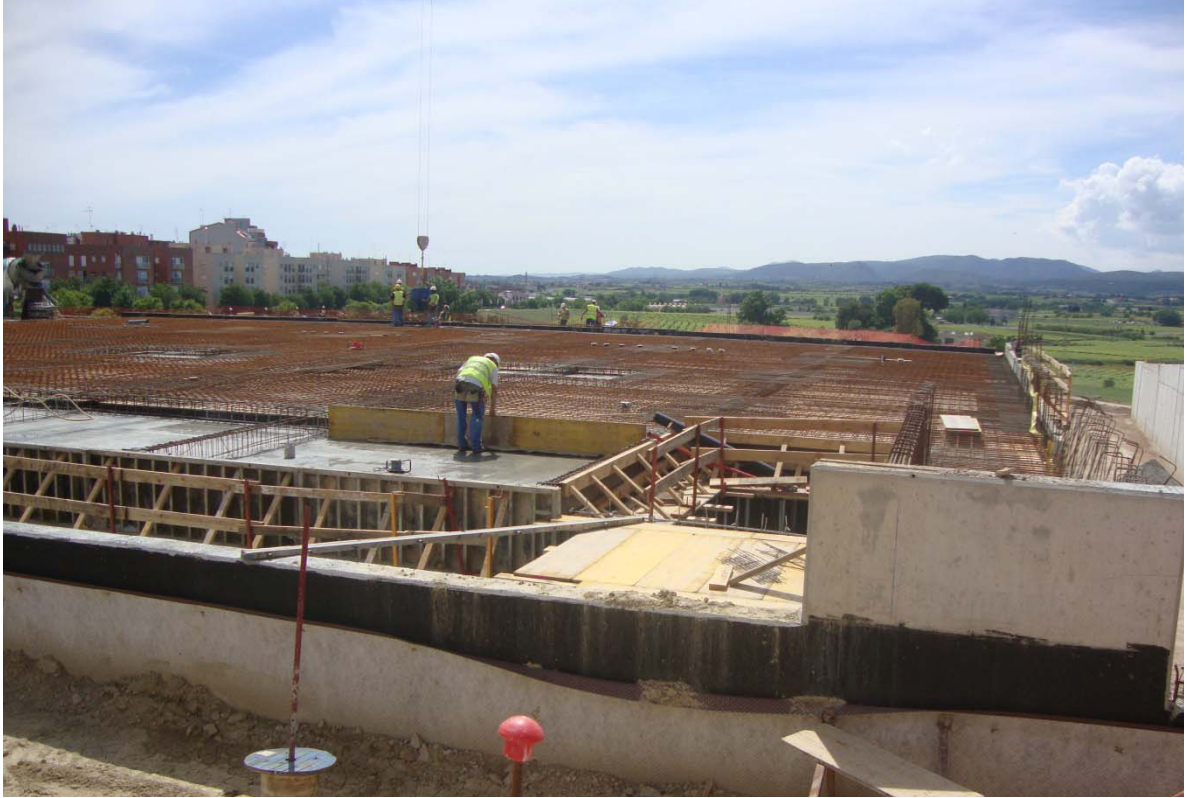
Treball realitzat	Assistència reunió setmanal 9/05/2011	Nº de fitxa	001
Descripció:			
<p>Reunió setmanal amb l'empresa encarregada de l'estructura.</p> <ul style="list-style-type: none"> Desmontes y Construcciones Romero; S.A. <ul style="list-style-type: none"> La direcció facultativa sol·licita la paralització immediata del forjat del sostre de planta soterrani entre el mur 13 i l'alineació de pilars P8-P41, anomenat a l'obra com la primera pastilla de formigonat

Motiu/ Solució:			
<p>Degut a una relació d'errors greus en el muntatge, s'ha de reparar i supervisar abans de formigonar el forjat. Els problemes més greus són:</p> <ul style="list-style-type: none"> Que no es compleixen els recobriments mínims. La separació entre els estreps és superior a la que hauria de ser. 			
Opinió:			
<p>L'empresa encarregada de l'estructura no ha tingut cura a l'hora de realitzar la part d'aquest forjat, és un forjat complicat de realitzar per la seva quantitat de ferro.</p>

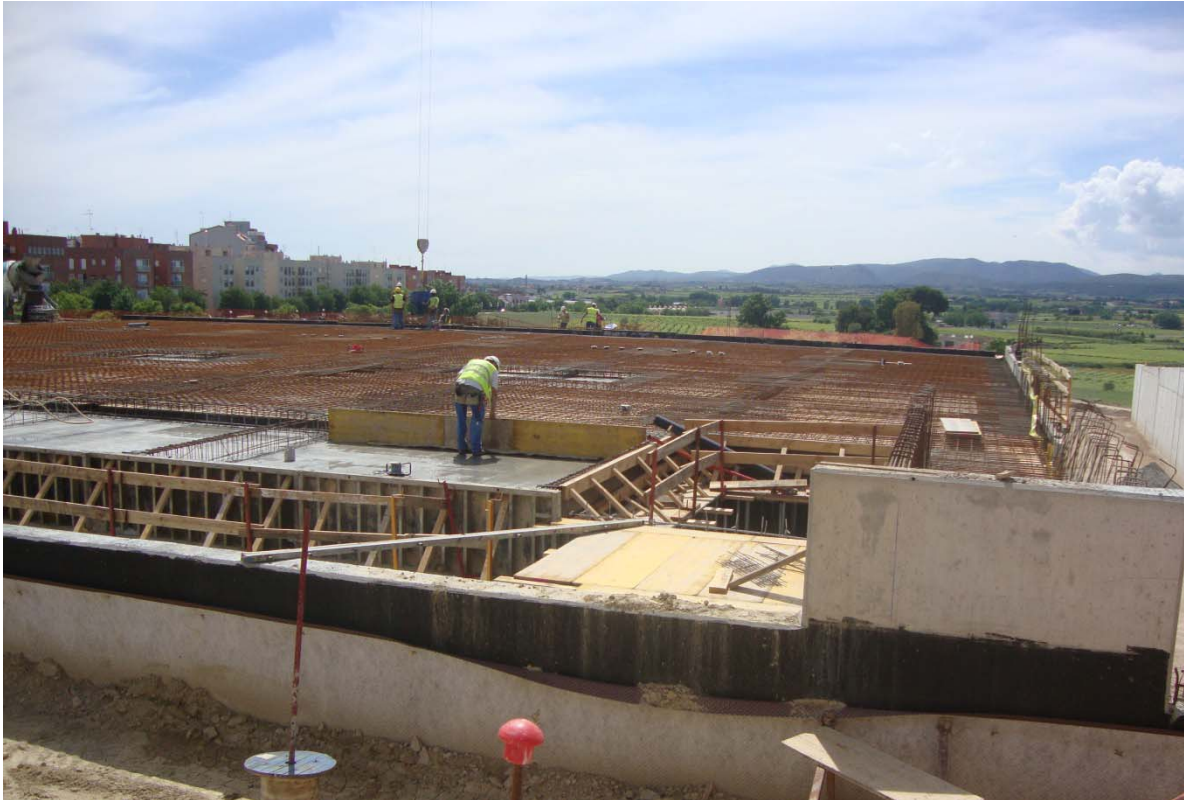
Work done	Weekly Meeting attendance 9/05/2011	File Nr	001
Description:			
Weekly Meeting with the provider managing the structure <ul style="list-style-type: none"> Desmontes y Construcciones Romero; S.A. <ul style="list-style-type: none"> The optional steering request the immediate stop of the forged ceiling in the underground floor between wall 13 and the alignment of columns P8-P41, known in the work as the first ceiling tablet,

Reason/Solution:			
<p>due to some severe errors in the assembly, it must be repaired and supervised before concreting the slab. It is a difficult wrought due to the amount of iron, the most serious issues are:</p> <ul style="list-style-type: none"> The minimum covers are not meet The separation between buttress is greater that it should be. 			
Opinion:			
The provider managing the structure has not took care when doing the part of this wrought.

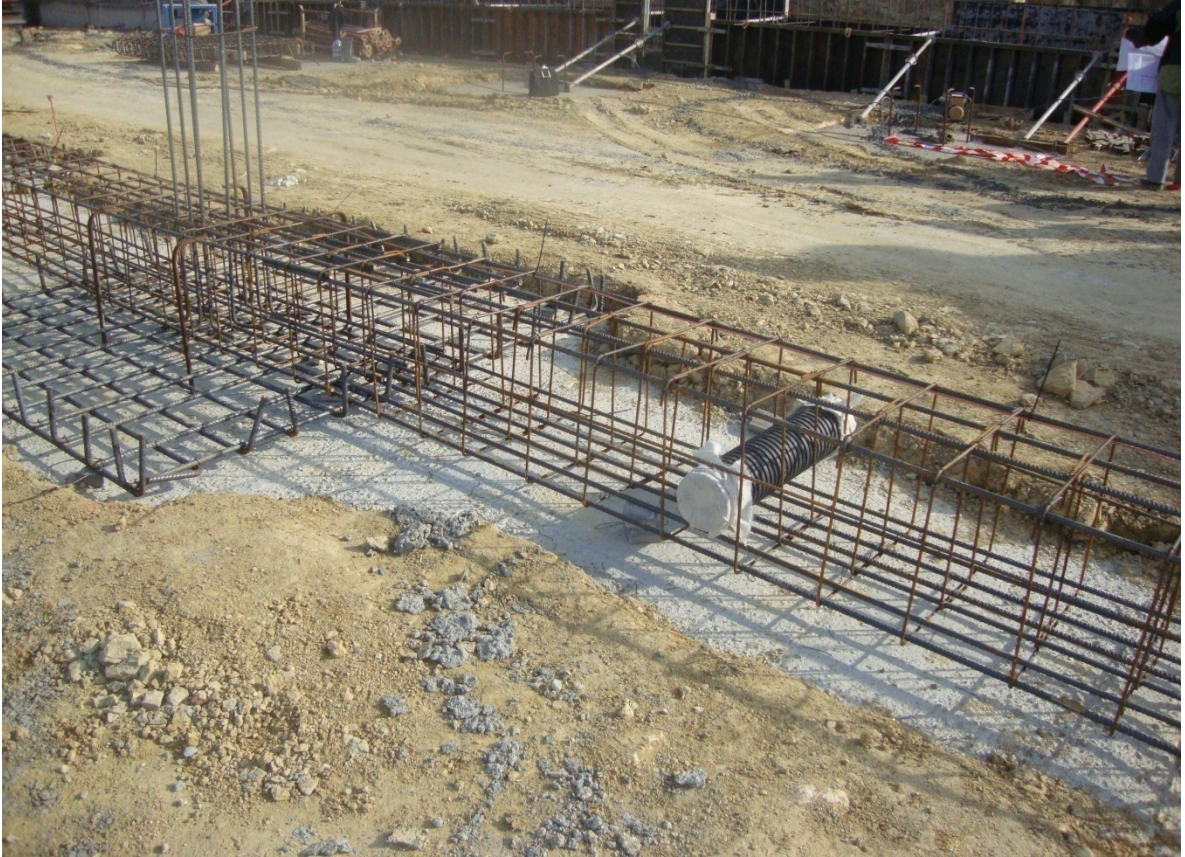
Work done	Weekly Meeting attendance 16/05/2011	File Nr	002
Description:			
Weekly Meeting with the provider managing the structure <ul style="list-style-type: none"> Desmontes y Construcciones Romero; S.A. <ul style="list-style-type: none"> The Professional Management (PM) clarifies the following topics regarding the structure zone composed by pillars P402 to P414 attached to wall 4. <ul style="list-style-type: none"> The surface elevation of the shoe run will be of 219,90 taking into account the fill up to the urbanization dimension of 40 cm. The height of the containment wall will be maintained to the height of 220 cm. The pillar P402 will be reduced from 60x60 to 60x50 to allow the way for the outdoor sanitation of the drainage tube.

Reason/Solution:			
The construction company has doubts in this zone so they have asked the PM to deliver a map to clarify this.			
Opinion:			
Because they have taken so long to clarify this and other questions, the PM is causing small delays.

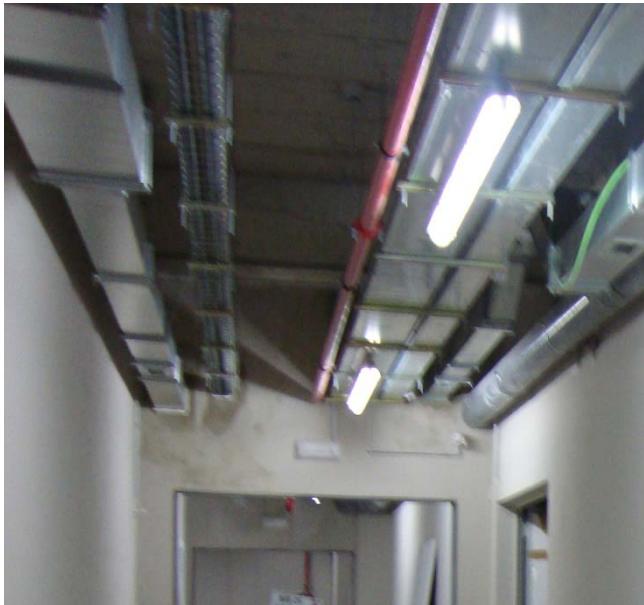
Distribuïdor 3, planta soterrani

- Instal·cat 2003, encarregat de les instal·lacions.
 - El conducte contra incendis es passarà sense safata
 - Totes les safates s'acotaran respecte a les parets
 - Es revisarà la safata de sortida dels quadres generals
- Airat, encarregat de la climatització
 - Revisió de la canalització de planta soterrani
 - S'ha d'estudiar la opció d'afegir ventilació a la zona sense ús de la planta soterrani

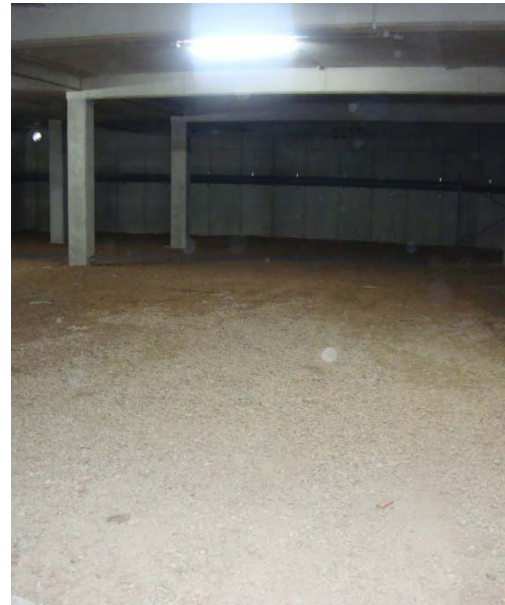
Zona sense ús, planta soterrani

La zona sense ús és molt humida i s'ha d'evitar que les olor pugin a la planta superior, per això s'ha de buscar una solució.

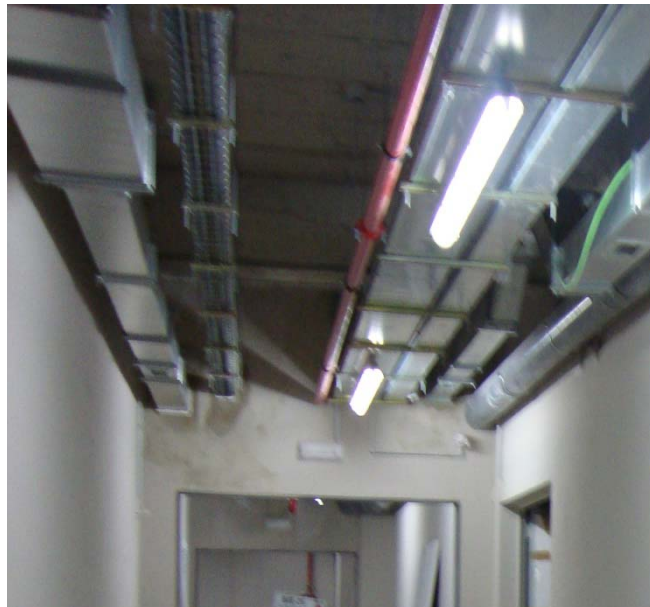
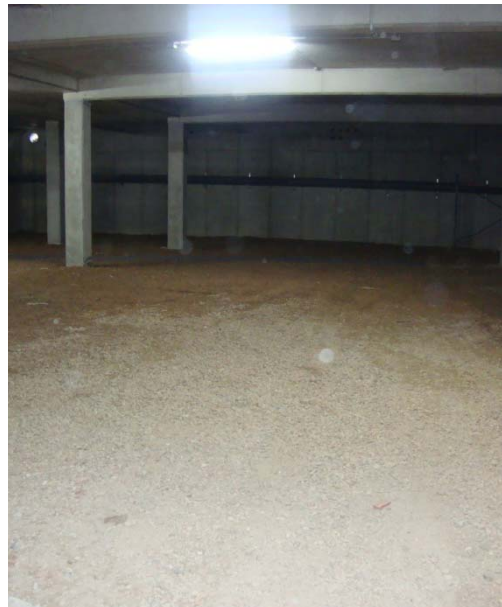
Work done	Weekly meeting attendance 11/07/2011	File Nr.	009
Description:			
The work has been delayed so has been used to have a Meeting with the industrial managing the installations.			
<ul style="list-style-type: none">• Instal-cat 2003, in charge of installations<ul style="list-style-type: none">○ The anti fire duct will be passed without tray○ All the trays will be narrow to walls○ The exit tray of the switchboards will be reviewed• Airat, in charge of climatization<ul style="list-style-type: none">○ Review of the channeling in the underground floor			
It has to be study the chance to add ventilation in the useless zone in the underground floor

Distributor 3 basement		Useless area, basement	
Reason/ Solution:			
In the map there are contradictions which have been bounded in this Meeting, specially it has been discussed topics related to ordination in order to don't bother industrials.

The useless zone is so wet and it must be avoided odors to rise up to the top floor, so a solution must be found.			
Opinion:			
It went very well talk about the agenda and the exact location of the ducts, as there are areas very close to the number of ducts that pass through it.			
The project is planned for the area without ventilation use, but now it has moisture and odor but can not find a solution that can end up being a serious problem for the type of construction is being done.

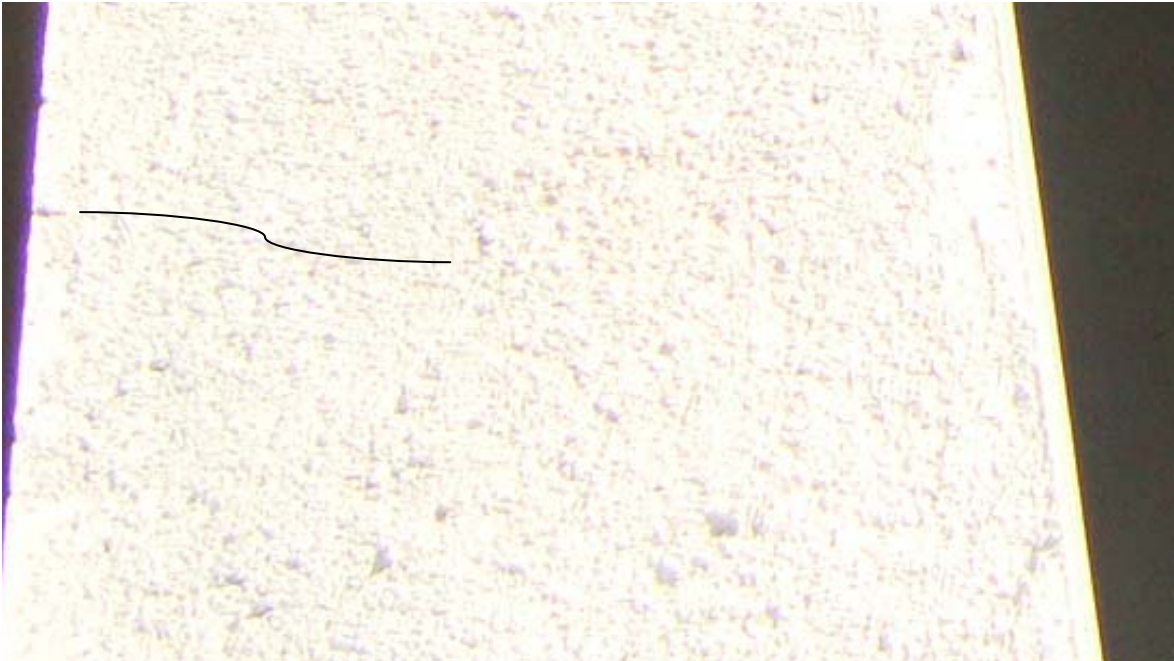
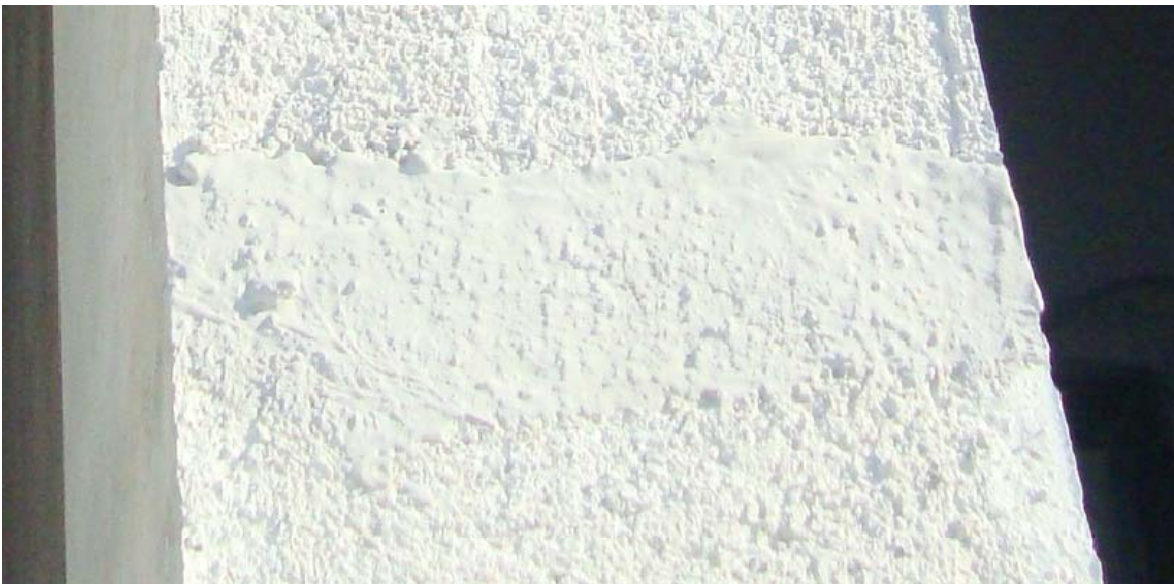
Treball realitzat	Assistència reunió setmanal 18/07/2011	Nº de fitxa	010
Descripció:			
<p>Reunió setmanal amb l'empresa encarregada de l'estructura.</p> <ul style="list-style-type: none"> • Desmontes y Construcciones Romero; S.A. <ul style="list-style-type: none"> ○ Han aparegut unes fissures a la jàssera en la coberta

Motiu/Solució:			
<p>S'ha de buscar un producte de protecció per aquest problema, ja que aquestes fissures en principi no afectaran a la seva resistència, però poden afectar a la durabilitat.</p>			
Opinió:			
<p>És un problema de mala execució com ja he dit repetidament anteriorment, d'aquest problemes n'hi ha un quants.</p>

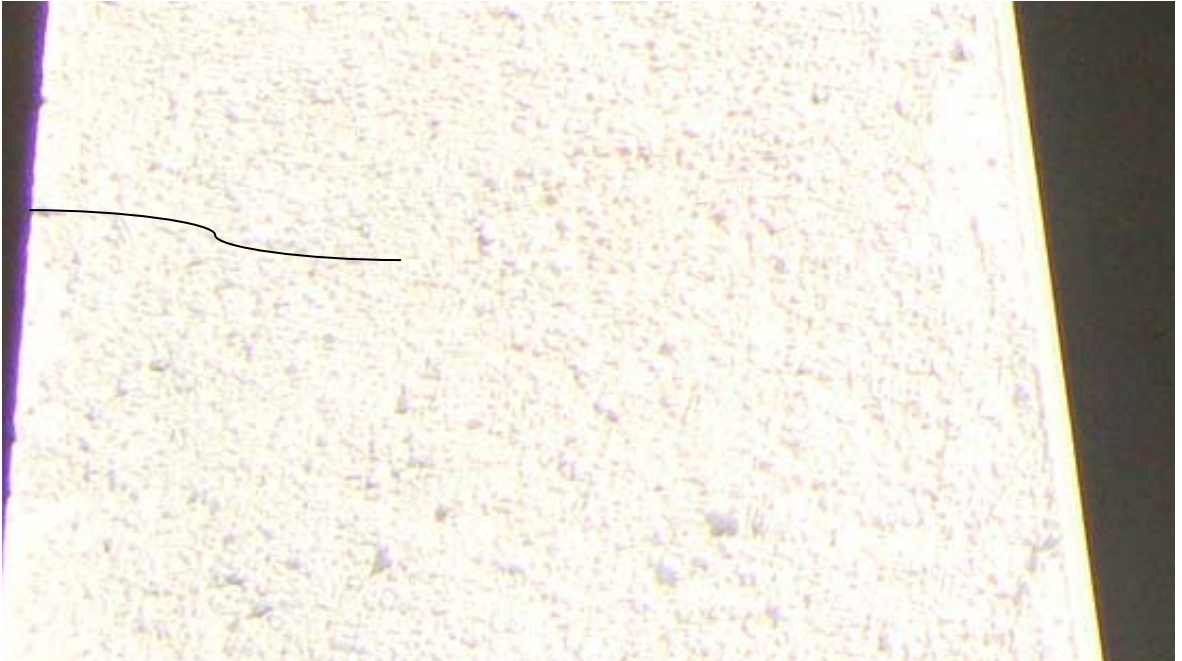
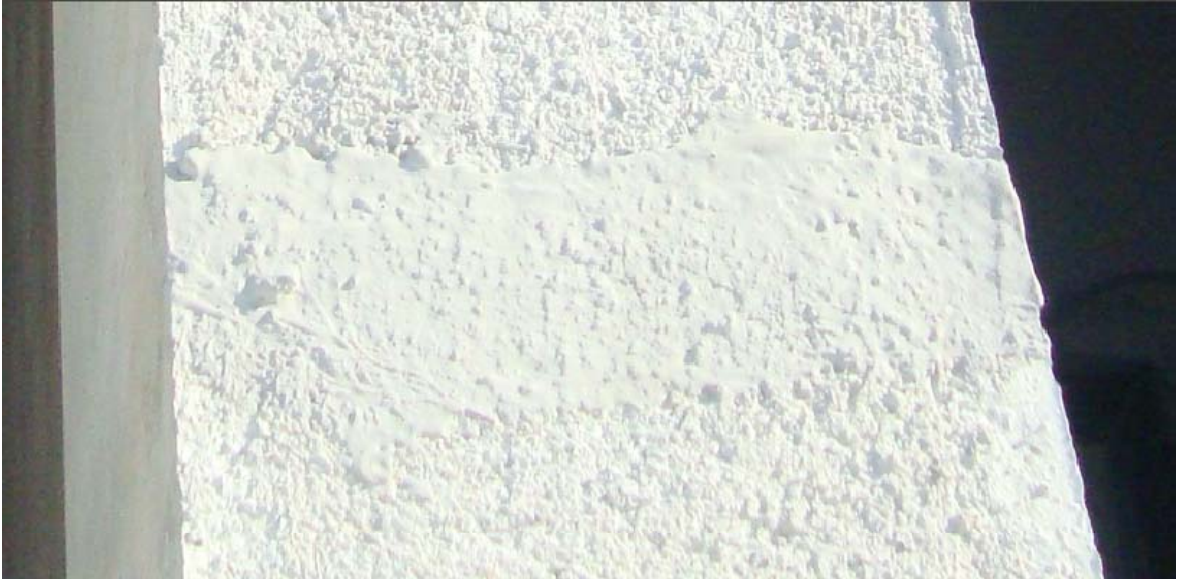
Work done	Weekly meeting attendance 18/07/2011	File Nr.	010
Description:			
Weekly meeting with the provider managing the structure.			
<ul style="list-style-type: none"> • Desmontes y Construcciones Romero; S.A. <ul style="list-style-type: none"> ○ Some cracks have appeared in the cover.

Reason/ Solution			
It must be search a protection product for this problema, because these cracks apparently won't affect the resistance, but however may affect the durability.			
Opinion:			
It is a problem of poor performance as I have said repeatedly before, that there are a few problems.

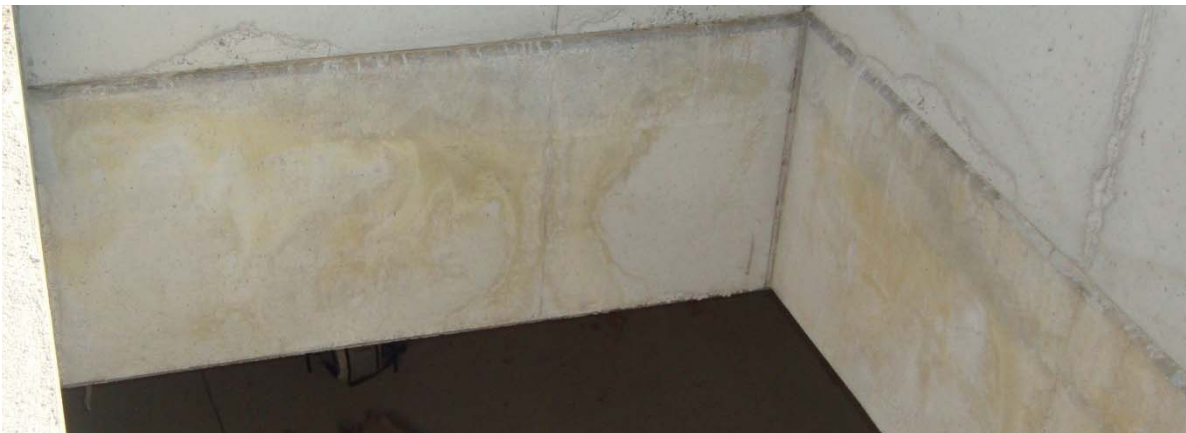
Treball realitzat	Assistència reunió setmanal 1/08/2011	Nº de fitxa	011
Descripció:			
S'observen taques en els murs vistos de les claraboies de les sales de vetlla, i per això la DF sol·licita que s'arreglin.

Motiu/Solució:			
<p>S'han pensat dos opcions</p> <ul style="list-style-type: none"> • Primer realitzaran un xorrejat amb aigua a pressió per veure si desapareixen. • Si la primera opció no funciona, es buscarà una solució conjunta entre la DF i la propietat. <p>La DF i la propietat han arribat a la conclusió que no es repares cap mur vist, perquè quan estigues tot acabat es buscaria la millor opció per cada cas.</p>			
Opinió:			
El més segur es que aquestes zones s'hagin de pintar perquè les taques no crec que desapareguin amb la neteja amb aigua a pressió.

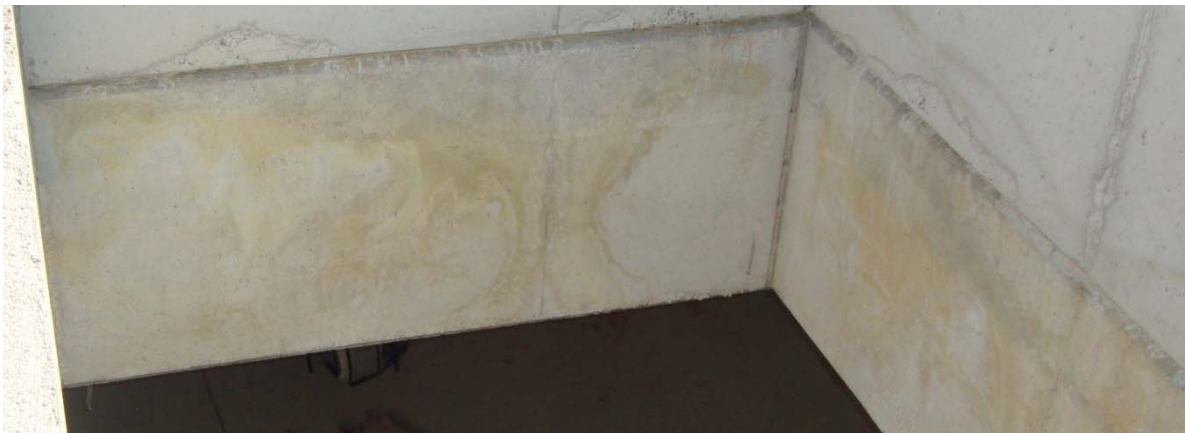
Work done	Weekly meeting attendance 1/08/2011	File Nr.	011
Description:			
Spots are observed in the seen walls of the skylights in the veil rooms, so the OS requests to fix them.

Reason/ Solution:			
<p>Two options were considered</p> <ul style="list-style-type: none"> • Firstly it will be done a jet of pressurized water if they dissappear. • If the first option doesn't work, a joint solution will be found between the PM and the property. <p>Finally the PM and the property have concluded to not repair any seen wall, because when everything is finished the best option for every case.</p>			
Opinion:			
The safest is to paint these zones because the spot haven't dissappeared with the pressurized water cleaning.

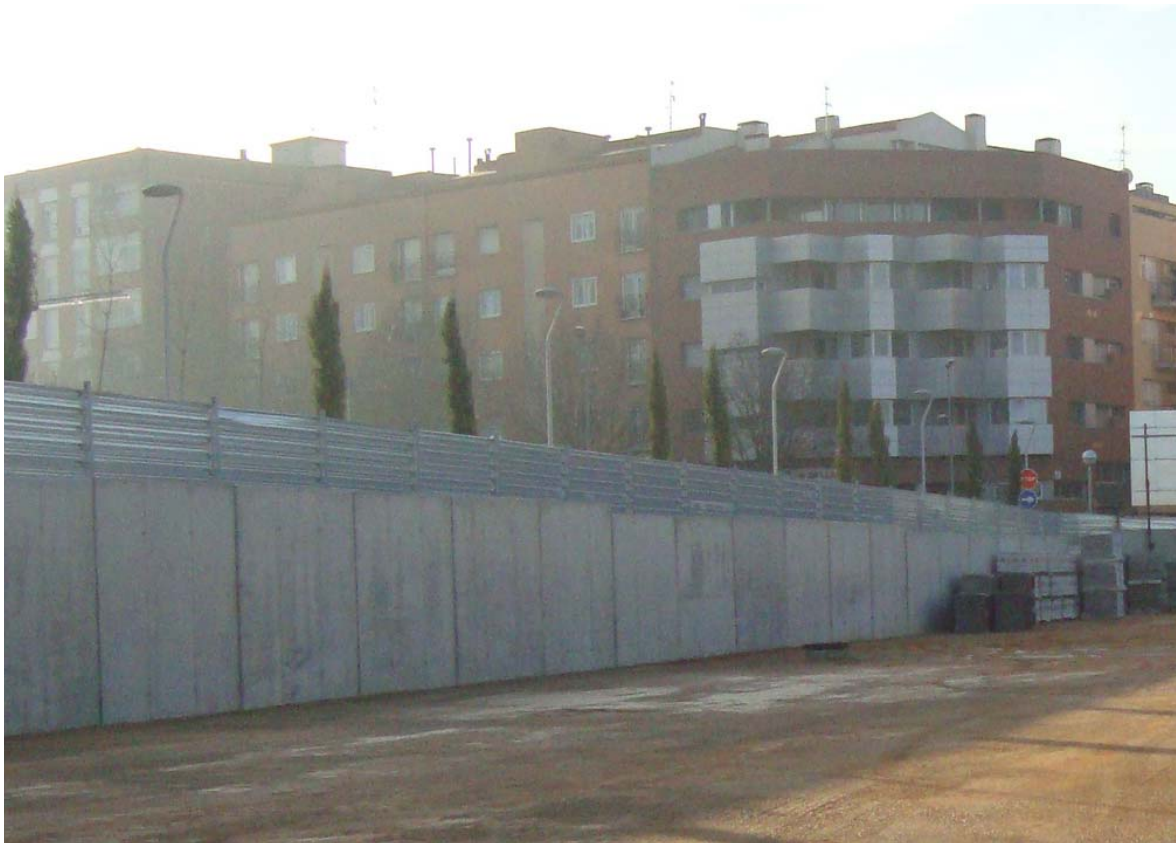
Work done	Weekly meeting attendance 5/09/2011	File Nr.	013
Description:			
<p>Weekly meeting with the provider managing the structure.</p> <ul style="list-style-type: none"> Desmontes y Construcciones Romero; S.A. <ul style="list-style-type: none"> The PM reviews the options to do the wall in the east urbanization, due to the precariousness of the same.

The wall once they have cleared			
Reason/ Solution:			
<p>This wall has already changed the form of execution because aparexia water when excavated, and has decided to make it ladies, but the result was not satisfactory and the work to be carried out are:</p> <ul style="list-style-type: none"> To ferret out with a gabion mesh of 5 cms thickness to the finishing of the wall both on the outside as the inside. Placement of coronation pieces with shape of U with inside hole of 30 cms. and 5 cms thickness. Gush the outside of the wall, clean the burr.

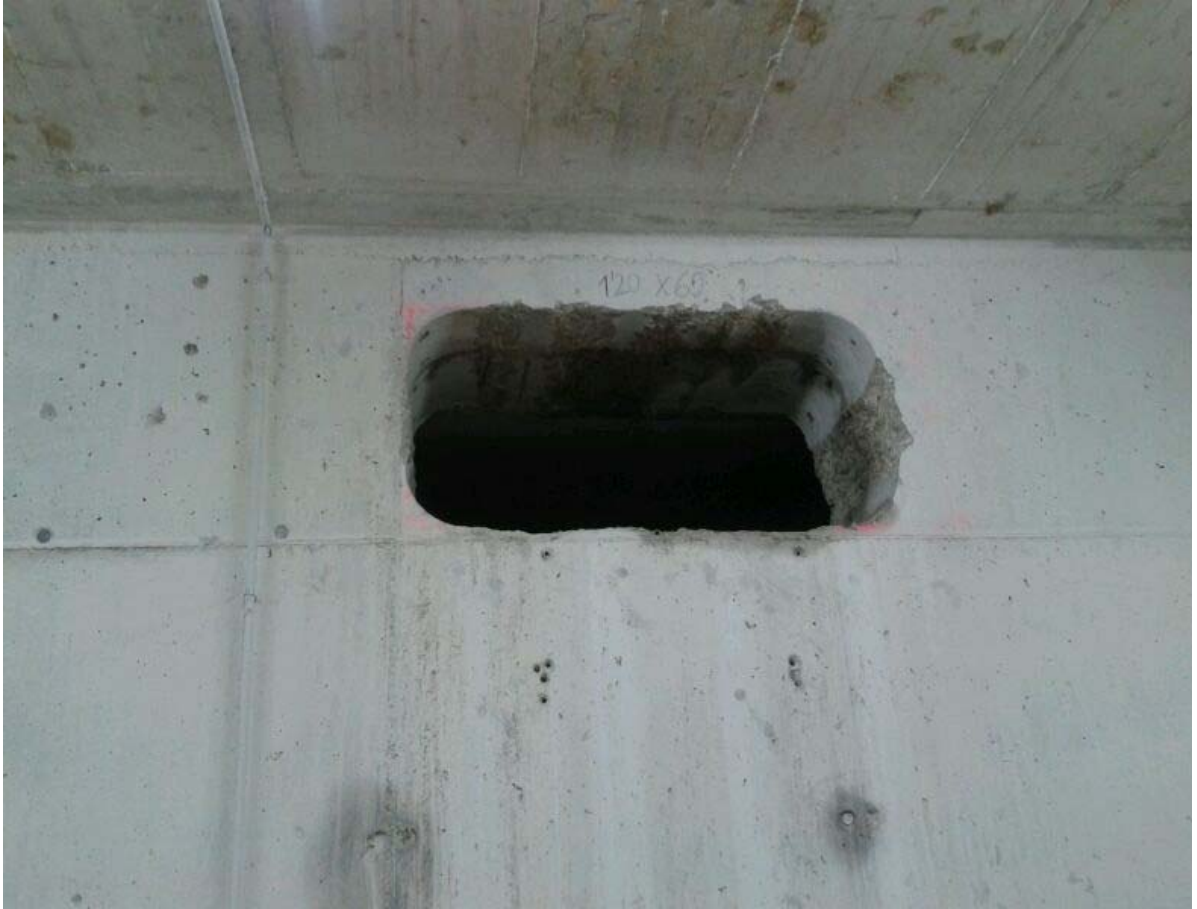
Work done	Weekly meeting attendance 3/10/2011	File Nr.	020
Description:			
Weekly meeting with the industrials responsible for installations:			
<ul style="list-style-type: none"> • Instal-cat 2003 <ul style="list-style-type: none"> ○ Due to the modifications, a survey must be done about the lighting and the detectors in the oratory false proof. A meeting is requested with the waterproofing company.

Drilling of deposit			
Reason/ Solution:			
The first point is that there have been changes to the curtains and the other is to deal with the deposit by way of waterproofing, which was already made but have made new holes for easy maintenance of the pumps			
Opinion:			
As I was putting the lighting fair shadows everywhere, and would not cozy room, and the following item have been made after that to check the pumps was difficult and could bring problems.

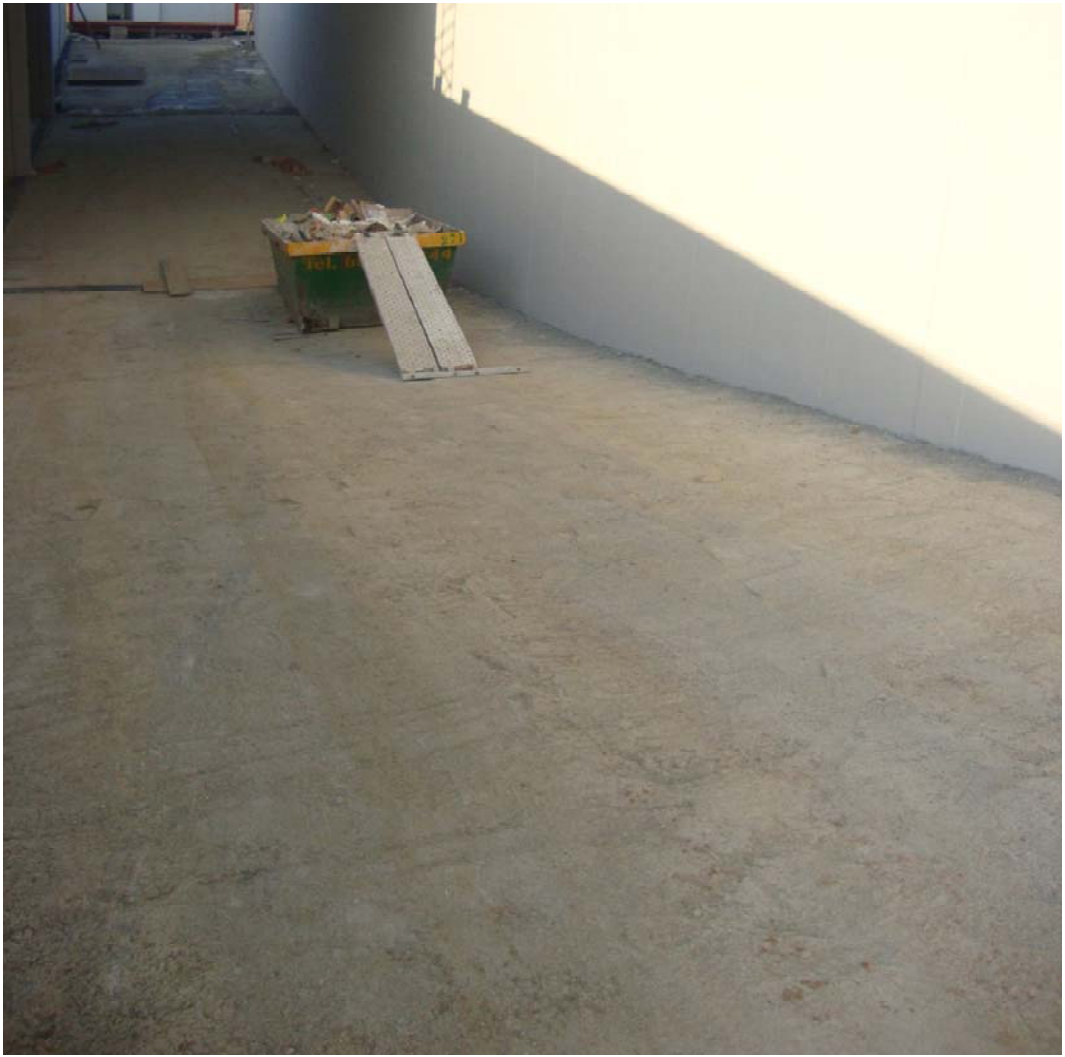
Reason:			
<p>The PM has reviewed the ramp and has observed that it has not been soft neither top side nor the bottom, so the trucks may have problems to access, because they will touch the ground. View on map 15 the corresponding zone located at the end of this section</p>

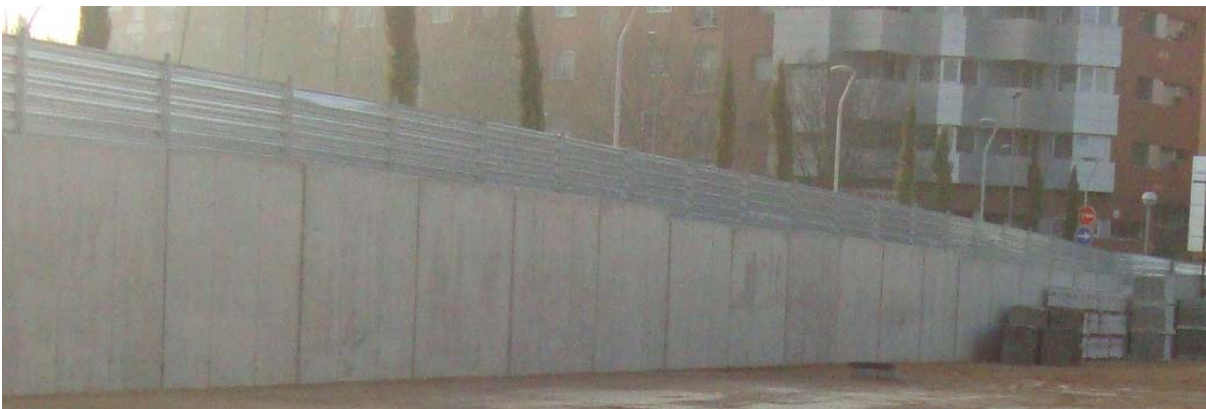
Reason:			
Groundwater outbreaks appeared, these will conducted to the internal sewerage network of the urbanization. Thi swater will be analyzed to check if it's corrosive. View on map 15 the situation of the wall at the end of this section

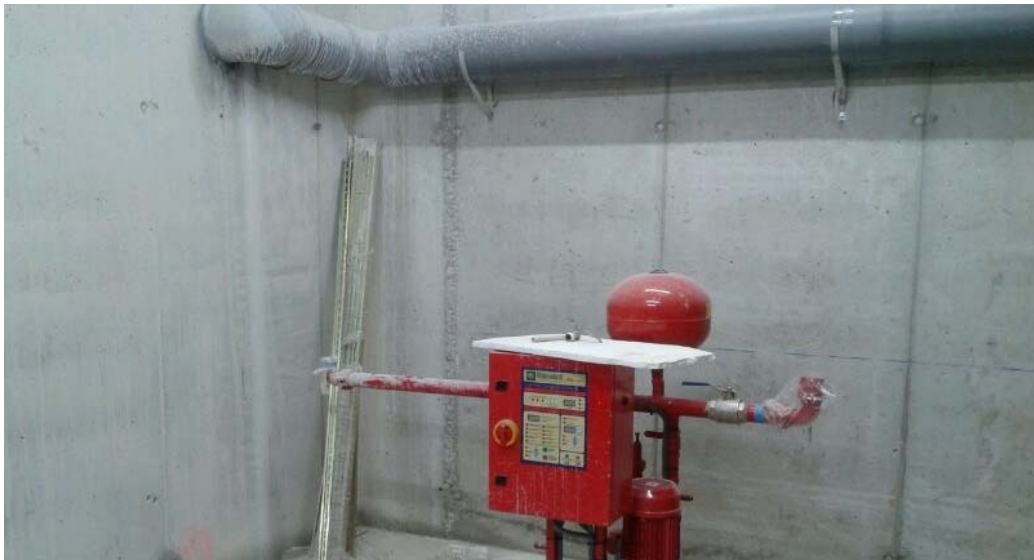
Local facilities			
Reason:			
If we keep the slope of 2% it doesn't allow us a free height of 2,20 in the installations and water tanks place. View on map 17 the area for the end of this section
